**ANÁLISE DE MANIFESTAÇÕES PATOLÓGICAS: ESTUDO DE CASO
REALIZADO NA COBERTURA DOS PRÉDIOS DE UM CONDOMÍNIO NA REGIÃO
LITORÂNEA DA SERRA - ESPÍRITO SANTO**

***PATHOLOGICAL MANIFESTATIONS ANALYSIS: A CASE STUDY CONDUCTED
ON THE ROOFING OF BUILDINGS IN A COASTAL CONDOMINIUM IN SERRA -
ESPÍRITO SANTO***

Patrick Shuan Pedrollo Almeida¹

Clarisse Pereira Pacheco²

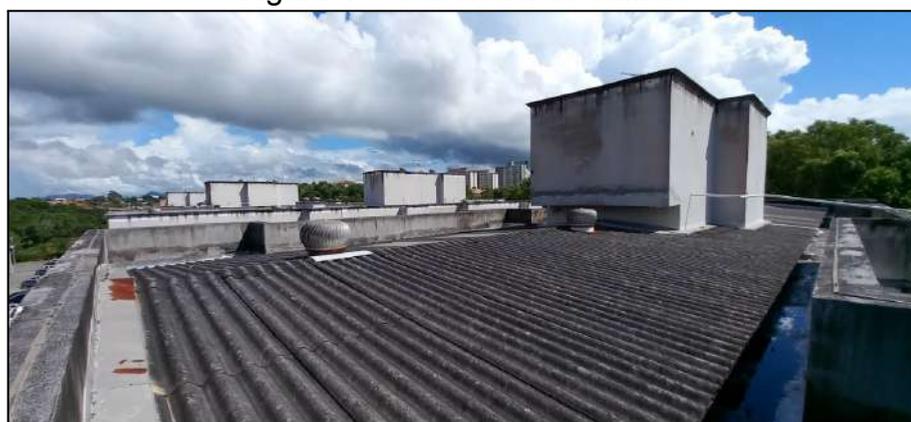
Figura 4 – Cobertura do edifício

Com isso, percebeu-se que o local com maior índice de anomalias estava localizado nas coberturas dos edifícios, apresentando grandes problemas com infiltração. Além disso, houve a percepção de que os pavimentos mais próximos a cobertura (4º andar e 5º andar) apresentavam manchas, mofo e fissuras no teto, consequentes do acúmulo de água da chuva na cobertura (Figura 4).

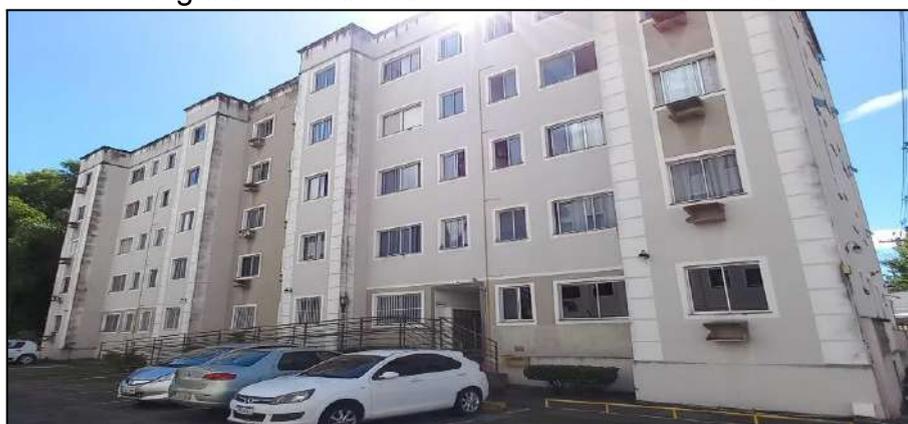
Figura 6 – Manchas de umidade na fachada

Durante a primeira visita técnica, realizada em 31/10/2022, foi conduzida uma análise das manifestações patológicas no condomínio, onde foram identificadas diversas imperfeições, como fissuras e rachaduras nas paredes externas do edifício, manchas de umidade nas fachadas e sinais de corrosão na estrutura da área de lazer (Figura 6). É relevante ressaltar que essa visita teve uma abordagem inicial, focada na identificação dos problemas potenciais que poderiam se manifestar ao longo do estudo. Nesse contexto, a avaliação se concentrou prioritariamente nas áreas externas dos edifícios, deixando para as próximas etapas a análise detalhada das áreas internas, corredores, escadas e, principalmente, das coberturas, que se revelaram posteriormente como pontos críticos nas manifestações patológicas identificadas.

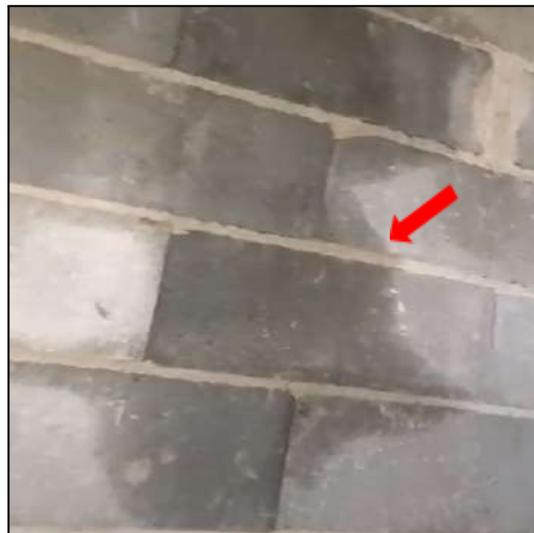
Figura 8 – Infiltração na casa de máquinas

A segunda inspeção, realizada em 18/03/2023, foi especificamente voltada para a análise detalhada das coberturas dos edifícios, abrangendo áreas como casa de máquinas e a região das caixas d'água (Figura 7). Durante essa visita mais aprofundada, tornaram-se evidentes diversas manifestações patológicas relacionadas a infiltrações provenientes das coberturas dos edifícios, impactando sobretudo os moradores dos 4º e 5º andares, além de comprometer as paredes e tetos das casas de máquinas (Figura 8). Essa fase da pesquisa desempenhou um papel crucial ao identificar as origens específicas das patologias e suas correlações com as áreas estratégicas da cobertura, estabelecendo assim uma base sólida para a continuidade do estudo.

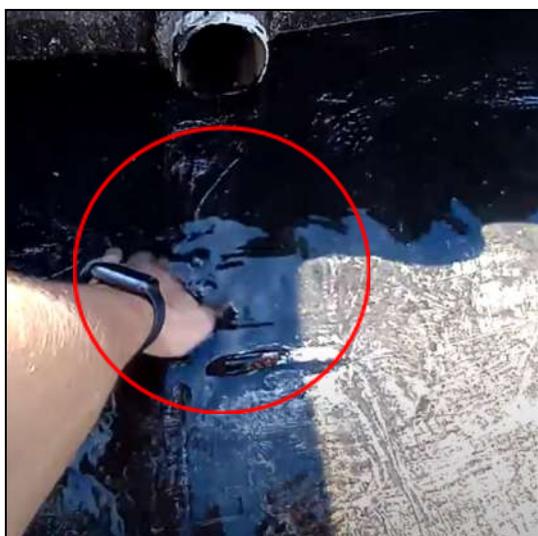
Figura 9 – Ralo obstruído

A avaliação das coberturas dos três edifícios revelou um acúmulo significativo de água da chuva, com os ralos obstruídos por detritos vegetais (Figura 9). Adicionalmente, realizou-se uma análise abrangente da cobertura, considerando diversos aspectos, incluindo elementos estruturais, arquitetônicos e medidas preventivas. Foi possível constatar que uma parte significativa da área de cobertura encontra-se sob uma estrutura de telhado que demanda reparos preventivos (Figura 10).

Uma análise mais detalhada revela que a calha com problemas contribuiu substancialmente para o acúmulo de água no telhado, exacerbando ainda mais a situação. Ademais, a presença de um ralo obstruído comprometeu o eficaz escoamento da água, intensificando os efeitos danosos da infiltração. A falta de impermeabilização adequada nas áreas subjacentes ao telhado representou um ponto crítico, permitindo a entrada direta de água nas estruturas internas do apartamento.

Outra questão que requer extrema atenção diz respeito aos problemas relacionados aos ralos. A situação local evidencia a presença de uma extensa área verde ao redor do condomínio, o que, aliado aos ventos, faz com que as folhas das árvores se acumulem nas coberturas. Com a ocorrência das chuvas, essas folhas obstruem os ralos, impedindo o adequado escoamento da água para o sistema hidrossanitário.

A troca de todos os ralos existentes e a instalação em locais que não possuem é uma medida crítica a ser implementada para solucionar os problemas relacionados à drenagem das coberturas (Figura 20). Além que, a instalação de novas caixas de ralo em locais danificados ou desprovidos de filtros internos é essencial para evitar a entrada de um grande volume de folhas no sistema hidrossanitário, o que poderia levar a problemas ainda mais graves, como entupimentos e danos estruturais. Portanto, a implementação dessas medidas é fundamental para garantir a eficácia do sistema de drenagem nas coberturas do condomínio.

Diante disso, a solução para esse problema reside na implementação de limpezas semanais no local, visando a remoção do acúmulo de folhas e detritos nos ralos. Recomenda-se realizar essas limpezas mensalmente, dado o tamanho considerável da cobertura e a presença abundante de árvores nas proximidades. No entanto, dependendo da frequência de chuvas intensas e ventos fortes na região, pode ser aconselhável aumentar a frequência das limpezas para pelo menos uma vez a cada duas semanas, a fim de garantir um funcionamento eficaz do sistema de drenagem.

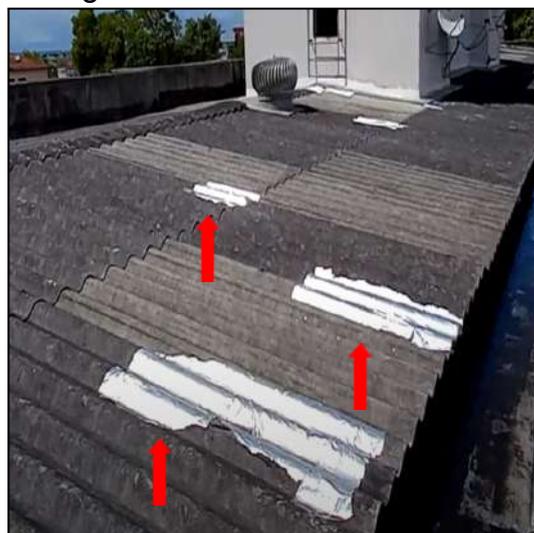
Figura 10 – Telhado danificado

Além disso, observou-se a presença de telhas danificadas e fissuras nas áreas analisadas, indicando a necessidade de intervenções. A análise ressalta a importância de abordagens preventivas para garantir a integridade de toda a cobertura, minimizando potenciais danos e prolongando a vida útil do sistema. Isso destaca a urgência de ações corretivas e a implementação de práticas eficazes de manutenção preventiva para preservar a durabilidade e segurança da edificação.

Para realizar o reparo de telhas de fibrocimento, é essencial seguir um procedimento adequado. Primeiramente, uma avaliação detalhada do dano deve ser realizada, identificando as telhas quebradas, rachadas ou soltas, bem como quaisquer sinais de corrosão nos parafusos de fixação e comprometimento das juntas.

Além do reparo imediato, é aconselhável realizar uma inspeção do restante do telhado para identificar e abordar quaisquer outros danos ou problemas semelhantes. É indicado manter um estoque adequado de materiais e produtos, como telhas, parafusos, arruelas e vedante de silicone, para estar preparado para futuros reparos.

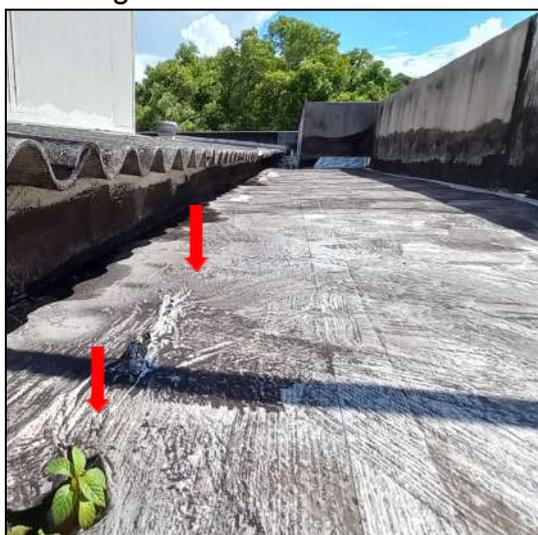
Figura 11 – Manta térmica

Adicionalmente, a manta térmica identificada apresenta perfurações, descolamento, grande acúmulo de sujeira e água infiltrada em relação à estrutura de concreto (Figura 11). Adicionalmente, o acúmulo excessivo de água decorrente de um problema na inclinação inadequada da laje, fazendo com que as águas pluviais não escoem em direção aos ralos, o que acaba resultando em infiltrações na laje (Figura 12).

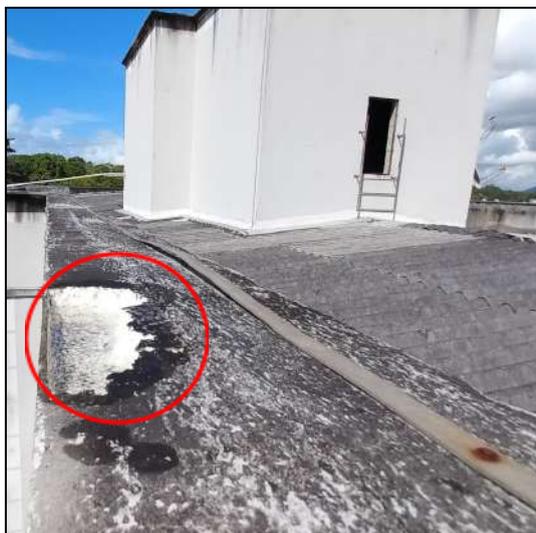
Figura 13 – Guarda corpo com anomalias

É relevante observar a presença de anomalias como guardas-corpo com irregularidades (Figura 13) e problemas na cobertura do edifício (Figura 14). Esses problemas indicam a necessidade de intervenções específicas, reforçando a importância de medidas corretivas para garantir a integridade estrutural e funcional dos edifícios no condomínio.

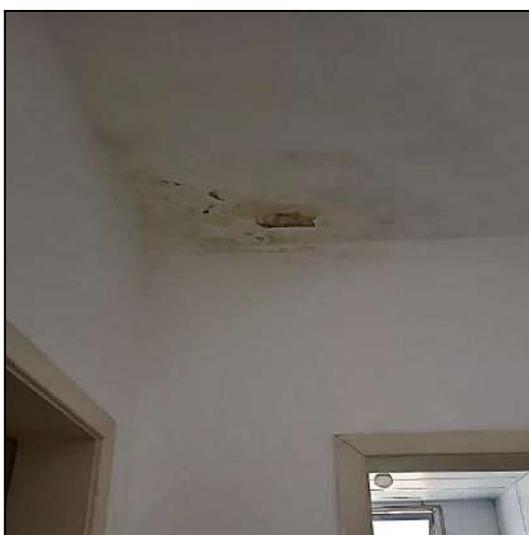
Figura 15 – Mancha de umidade na casa de um residente do 5º andar

É interessante notar que muitas dessas anomalias não se restringem às áreas úmidas da residência, como a área de serviço e o banheiro. Pelo contrário, elas são identificadas em quartos e salas, espaços que não contêm tubulações hidrossanitárias internas (Figura 15). Portanto, essas infiltrações e problemas de umidade não podem ser atribuídos a vazamentos internos tradicionais.

A análise dessas constatações sugere que esses problemas estão, de fato, relacionados a deficiências na cobertura da edificação. Várias causas podem ser consideradas, incluindo a falta de impermeabilização adequada, danos no telhado e problemas na manta térmica.

A ausência ou a falha na camada de impermeabilização na cobertura é um ponto crítico, pois permite a entrada de água da chuva e umidade, que posteriormente se infiltram nas estruturas das áreas internas dos apartamentos. A presença de telhados danificados ou mantas térmicas comprometidas amplifica esses problemas, uma vez que não conseguem fornecer a proteção necessária contra intempéries, como a chuva.

Para abordar adequadamente essas questões, foi necessária a realização de uma inspeção na cobertura do edifício, identificando as áreas danificadas e a necessidade de reparos ou substituições. Além disso, a fim de intervir na continuidade dos problemas já evidenciados (inclusive por meio de imagens do local em análise) a aplicação de técnicas eficazes de impermeabilização torna-se fundamental para evitar futuras infiltrações. A intervenção deve ser realizada por profissionais qualificados em engenharia civil, levando em consideração as características específicas da edificação.

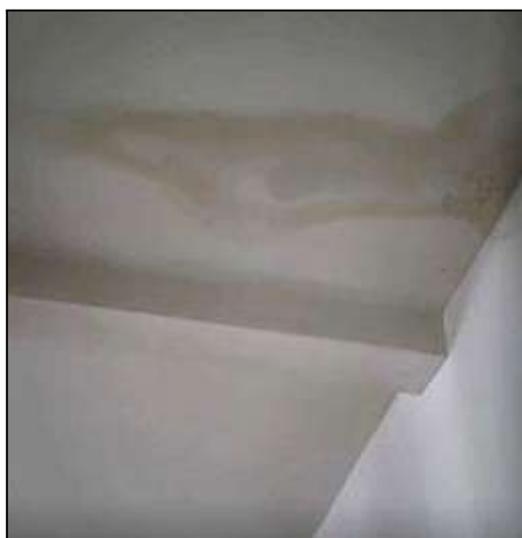
Figura 16 – Mancha de umidade na residência de um morador do 5º andar

Como resultado da pesquisa realizada entre os residentes do edifício, a obtenção da fotografia retirada possibilita a visualização do teto da sala de um morador do 5º andar (Figura 16), que apresenta com notoriedade a presença de umidade, o que demonstra a precedência da manifestação por locais com acesso ampliado às intempéries da chuva.

A infiltração verificada no apartamento do morador no quinto andar derivou-se de deficiências identificadas no sistema de cobertura, notadamente relacionadas à falta de cuidado e manutenção adequada nos telhados.

As causas primárias dessa infiltração residem, portanto, na inobservância de práticas adequadas de cuidado e manutenção nos telhados, na deficiência operacional da calha e na obstrução do ralo, todas convergindo para um cenário no qual a falta de impermeabilização se destaca como elemento central. As consequências diretas dessas causas incluem a manifestação de manchas de umidade, rachaduras e danos estruturais nas áreas internas do apartamento.

Diante dessas constatações, torna-se imperativo implementar intervenções técnica e eficazmente fundamentadas. A execução de reparos nos telhados, a correção da funcionalidade da calha e a desobstrução do ralo emergem como medidas prementes para mitigar os efeitos da infiltração e restaurar a integridade da edificação.

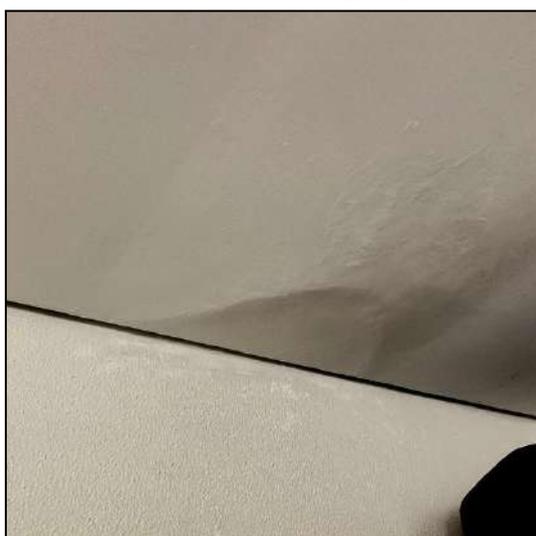
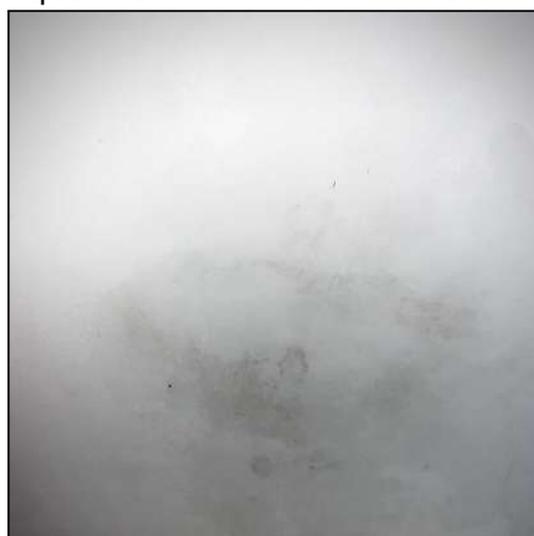
A identificação da infiltração e manchas de umidade no teto dos apartamento do 4º andar (Figuras 17 e 18), não apenas confirma a responsabilidade intrínseca à

Essa manifestação patológica, especificamente no quarto andar, indica uma origem relacionada a problemas hidrossanitários internos advindos da cobertura. Dada a localização do fenômeno no quarto andar, é plausível inferir que a infiltração não decorre diretamente da laje do telhado, mas sim de questões no sistema hidrossanitário interno, agravadas pelo acúmulo de água nos ralos obstruídos. A situação se torna particularmente crítica durante períodos chuvosos, intensificando os impactos negativos.

Diante desse contexto, uma solução eficaz demanda não apenas a correção da obstrução nos ralos, mas também uma abordagem abrangente na manutenção da tubulação interna das calhas. Essa medida não só mitigará as infiltrações provenientes do sistema hidrossanitário, mas também contribuirá para a preservação da integridade estrutural do edifício, promovendo um ambiente habitável e seguro para os moradores.
