## **ANÁLISE DE MANIFESTAÇÕES PATOLÓGICAS NAS FACHADAS DA IGREJA SANTUÁRIO BOM PASTOR EM CARIACICA-ES**

### ***ANALYSIS OF PATHOLOGICAL MANIFESTATIONS ON THE FACADE OF THE CHURCH SANTUÁRIO BOM PASTOR IN CARIACICA-ES***

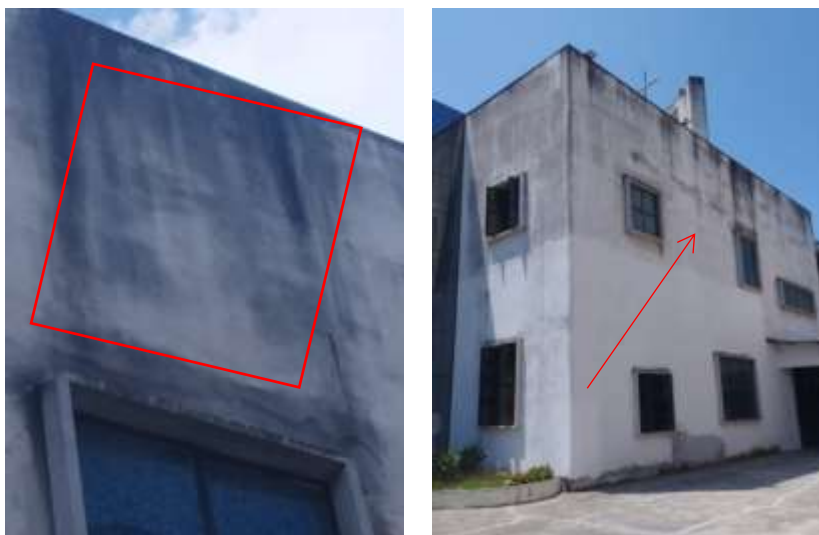
Figura 2 – Presença de manchas, bolor e fungos

Recomenda-se limpar a área com produtos antifúngicos e impermeabilizantes, além de realizar uma verificação minuciosa para identificar possíveis pontos de infiltração. A instalação de pingadeiras é crucial para direcionar a água da chuva, prevenindo infiltrações e a formação de mofos. Mesmo em áreas bem ventiladas, essa medida é fundamental para proteger a fachada e preservar a integridade estrutural da edificação, garantindo sua durabilidade e segurança. De acordo com a matriz GUT, o mofo foi classificado com G=3, U=4 e T=4, resultando em uma pontuação de 48. A seguir, a figura 2.

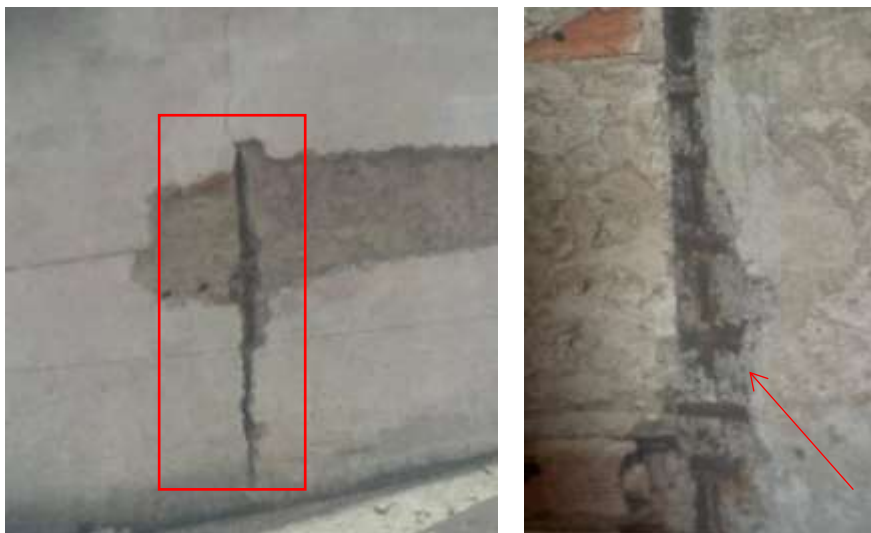
A corrosão pode ser agravada pela exposição contínua à umidade, resultando na oxidação das armaduras e no subsequente processo de fissuração e deslocamento do concreto. A causa provavelmente é uma exposição prolongada à umidade, que se infiltra no concreto e atinge as armaduras, favorecendo a corrosão eletroquímica do aço.

A inspeção foi realizada de forma visual, e a corrosão identificada no pilar de concreto armado na fachada fundos apresenta prioridade para intervenção. A progressão da corrosão pode comprometer a integridade do pilar, ocasionando

fissuras, deslocamento e perda de capacidade estrutural. Portanto, uma intervenção preventiva, com tratamento anticorrosivo e reparo do concreto, é fundamental para preservar a durabilidade e evitar danos adicionais. A localização da anomalia é na fachada dos fundos, no pilar de concreto armado, e sua extensão é de aproximadamente 0,7 metros quadrados.

Figura 3 – Presença de corrosão no concreto armado da edificação

A recomendação é realizar o tratamento anticorrosivo, iniciando pela remoção das áreas concretas comprometidas, em seguida pela limpeza das armaduras corroídas por jato de gralha ou escovação mecânica, e aplicação de protetor nas armaduras. Após esse tratamento, deve-se recompor uma seção de concreto com argamassa de reparo estruturada e, se necessário, realizar impermeabilização para prevenir novas infiltrações. De acordo com a matriz GUT, a corrosão foi deterioração com G=5, U=5 e T=4, resultando em uma pontuação de 100, segue anomalia na figura 3.

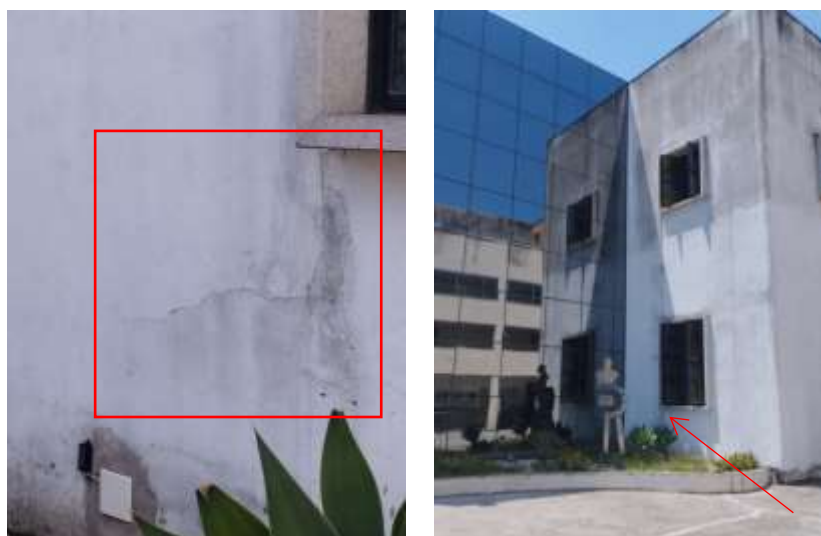
A fissura observada pode se expandir ao longo do tempo devido à ausência ou limitações de execução da contraverga, o que resulta em uma concentração excessiva de tensão na alvenaria, especialmente nas áreas próximas. Uma falha na contraverga compromete a redistribuição das tensões ao redor dos vãos, gerando uma sobrecarga na estrutura da alvenaria, o que pode levar ao agravamento da fissuração e até mesmo à deformação da parede. A concentração de forças nesses pontos pode resultar em danos progressivos à edificação, afetando sua estabilidade e, em casos extremos, comprometendo a integridade estrutural, ou que coloca em risco a segurança dos ocupantes e pode gerar custos elevados de reparo.

Figura 4 – Presença de fissura na parede abaixo da janela

Para mitigar esse problema, é necessário realizar um reforço estrutural adequado na região afetada, além de utilizar massa flexível para o selamento de fissuras, evitando infiltrações e contribuindo para a integridade da alvenaria. A falta ou má execução da contraverga pode agravar a situação, particularmente em condições de variações térmicas e infiltrações de água, que aceleram o processo de proteção. Portanto, a aplicação de ações preventivas corretivas é essencial para minimizar possíveis danos estruturais mais severos, promovendo a segurança e a durabilidade da edificação ao longo do tempo.

Recomenda-se que o reforço e o isolamento sejam realizados de modo a evitar a propagação das fissuras e o comprometimento da estabilidade da edificação. A anomalia está localizada na fachada principal, lado esquerdo, com extensão aproximada de 1 metro de comprimento. A intervenção imediata é importante não apenas para a preservação da segurança e funcionalidade da edificação, mas também para evitar que o problema se amplifique, impactando outras áreas da estrutura e resultando em custos mais elevados para reparos futuros. De acordo com a matriz GUT, as fissuras foram definidas com G=4, U=5 e T=5, resultando em uma pontuação de 100, segue a fissura na figura 4.

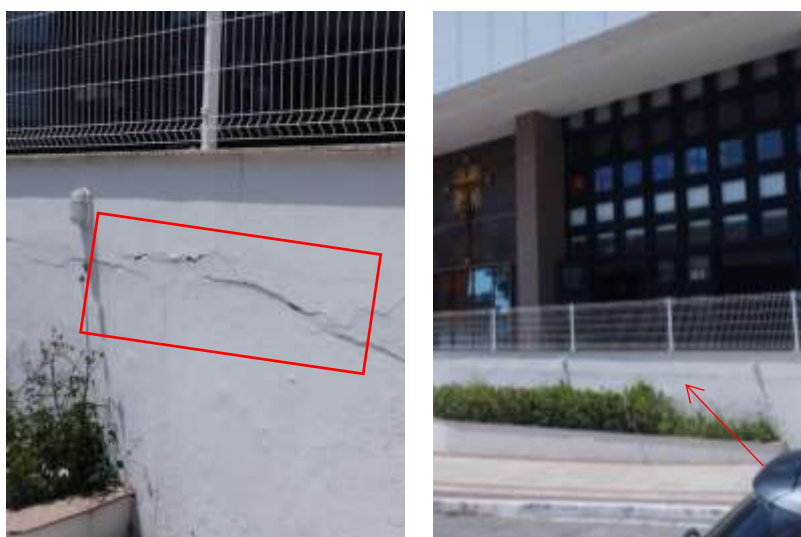
A trinca observada tende a se expandir devido ao movimento diferencial entre concreto armado e alvenaria, causado por variações térmicas, umidade ou cargas desiguais. A ausência ou execução incorreta de juntas de dilatação agrava o

problema, aumentando o estresse nas interfaces e comprometendo a resistência e a estabilidade da estrutura, além de tornar a alvenaria suscetível a fissuras adicionais, descolamento ou deformação.

A inspeção foi conduzida visualmente, sendo a trinca identificada classificada como prioridade para intervenção. A movimentação diferencial entre a estrutura e a alvenaria, particularmente sob variações térmicas, pode agravar o problema, originando novas fissuras e comprometendo a estabilidade da edificação. Portanto, a adoção rápida de medidas corretivas é fundamental para garantir a integridade do sistema construtivo e evitar danos estruturais mais significativos, que poderiam comprometer a estabilidade da edificação.

O local da manifestação fica na fachada principal, lado esquerdo, com extensão aproximada de 3 metros de comprimento. A realização de reparos oportunos ajudará a evitar a propagação da trinca, minimizando o risco de comprometer a estabilidade e a segurança da edificação. Além disso, a melhoria de um programa de manutenção preventiva, com monitoramento contínuo das condições de fachada, será essencial para garantir a durabilidade da estrutura e prevenir anomalias futuras, garantindo que a edificação continue a atender às critérios de segurança.

Figura 5 – Presença de trinca na fachada da entrada da igreja

Para corrigir essa situação, recomenda-se o reforço estrutural nas áreas afetadas, com a instalação de juntas de dilatação, permitindo que as deformações entre a estrutura de concreto e a alvenaria sejam acomodadas de maneira controlada. Além disso, é fundamental selar as trincas com massa flexível para evitar infiltrações e impedir a progressão da anomalia. Deve-se também avaliar a necessidade de reforços adicionais em outros pontos críticos da interface, para garantir a continuidade e segurança da estrutura. De acordo com a matriz GUT, as trincas foram sérias com  $G=4$ ,  $U=4$  e  $T=4$ , resultando em uma classificação de 64, segue a figura 5.

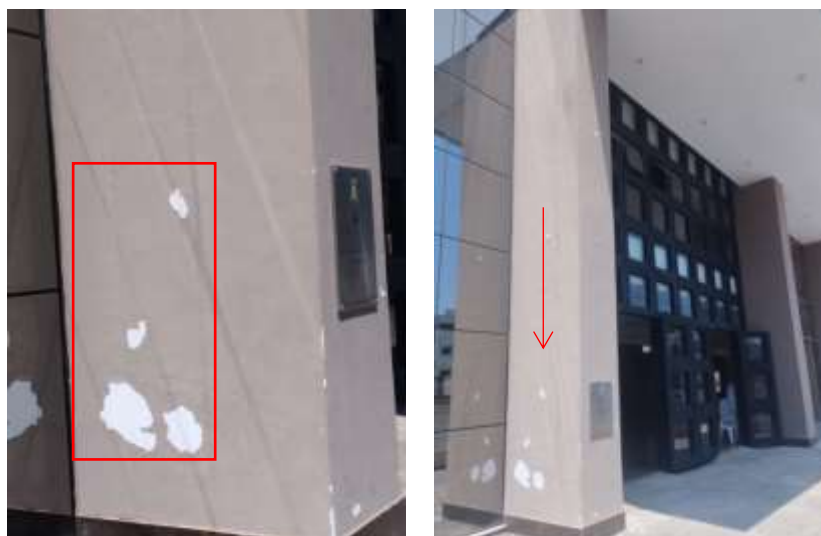
O descolamento de tinta pode se intensificar com a exposição contínua à umidade, especialmente em áreas onde há incidência direta de chuva acompanhada de ventos, o que facilita infiltrações e aumenta progressivamente a área afetada. Esse

Figura 6 – Presença de Descolamento de tinta

Para corrigir a situação, recomendamos a remoção completa das camadas de tinta descoladas e deterioradas. A superfície deve ser especialmente tratada, com lixamento e aplicação de selante para uniformizar e garantir uma boa aderência. É importante também funcionar e tratar pontos de infiltração, evitando que a umidade continue a danificar a base das paredes. Por fim, deve-se aplicar um novo revestimento com tinta impermeável, o que proporcionará maior resistência contra a umidade, prevenindo danos futuros e garantindo a preservação da superfície, a integridade da estrutura e a durabilidade do revestimento. De acordo com a matriz GUT, o descolamento de tinta foi classificado com G=3, U=3 e T=3, resultando em uma classificação de 27. Segue a figura 6.

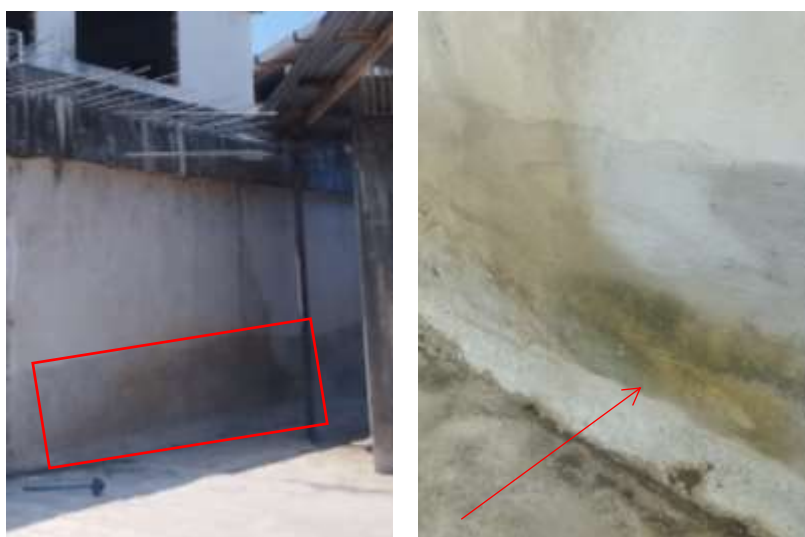
A umidade na base das paredes tende a se intensificar progressivamente se não houver intervenção, promovendo o surgimento de anomalias secundárias, como eflorescências, bolor e desprendimento de revestimentos. Esse processo abrange

A umidade ascendente, resultante da capilaridade do solo devido à ausência de impermeabilização na base, degrada progressivamente os materiais, causando descolamentos e perda de aderência do revestimento. Esse processo compromete a integridade mecânica da alvenaria, favorecendo fissuras e anomalias estruturais, além de reduzir a durabilidade dos elementos construtivos, tornando-os mais suscetíveis a novos danos e comprometendo a segurança.

A inspeção visual indicou que a umidade na base das paredes da fachada dos fundos possui uma prioridade para intervenção. Corrigir eficazmente a umidade ascendente é crucial para impedir a progressão da manipulação e garantir a preservação tanto estética quanto estrutural do edifício. A aplicação de técnicas adequadas de impermeabilização, juntamente com a implementação de um plano de conservação preventiva, contribui para mitigar problemas futuros, prolongando a vida útil da fachada e protegendo a edificação contra danos causados pela umidade. A área afetada está localizada na fachada dos fundos, na base das paredes, com extensão de aproximadamente 2 metros quadrado.

Figura 7 – Presença de umidade na base da parede

Para corrigir essa situação, recomenda-se o tratamento da umidade por meio da aplicação de barreiras impermeabilizantes, como a injeção de resinas hidrofóbicas ou a instalação de uma camada impermeável horizontal na base das paredes. Além disso, é necessário remover e substituir as camadas de reboco e pintura que foram comprometidas, utilizando argamassas de reparo específicas e tintas impermeáveis. Verificar a direção ao redor do perímetro também é essencial para evitar o acúmulo de água junto às fundações, o que pode agravar o problema. De acordo com a matriz GUT, a umidade foi tensão com  $G=4$ ,  $U=5$  e  $T=5$ , resultando em uma pontuação de 100, segue abaixo na figura 7.
