ANÁLISE MICROBIOLÓGICA EM ÁGUA DE POÇOS RASOS NAS PROPRIEDADES RURAIS DO MUNICÍPIO DE SANTA MARIA DE JETIBÁ-ES

RESUMO

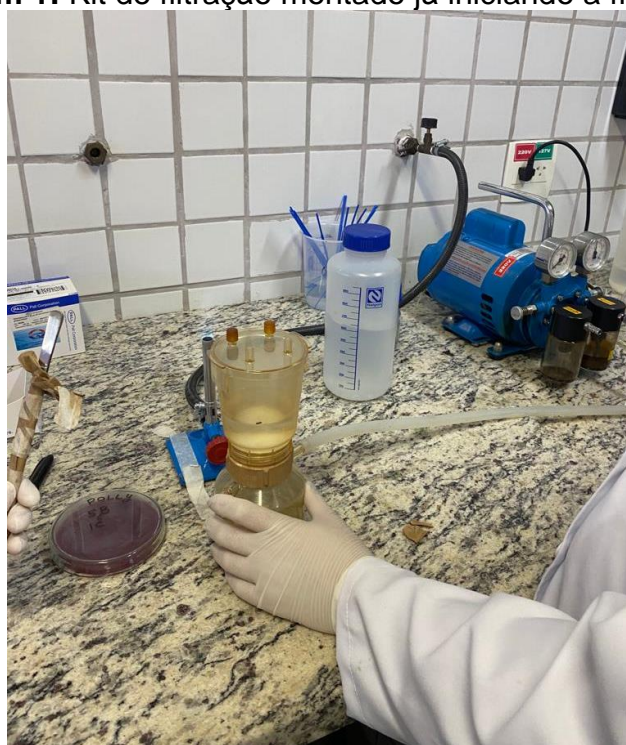
Imagem 1: Kit de filtração montado já iniciando a filtragem.

A filtração da água ocorreu por meio da membrana filtrante, com poros de 0,45µm, através da utilização de bomba de vácuo, conforme demonstrado na imagem 1. Após filtração de 100 mL de amostra, outros 100 mL de água destilada estéril foram passados pela membrana, conforme orientação do protocolo original.

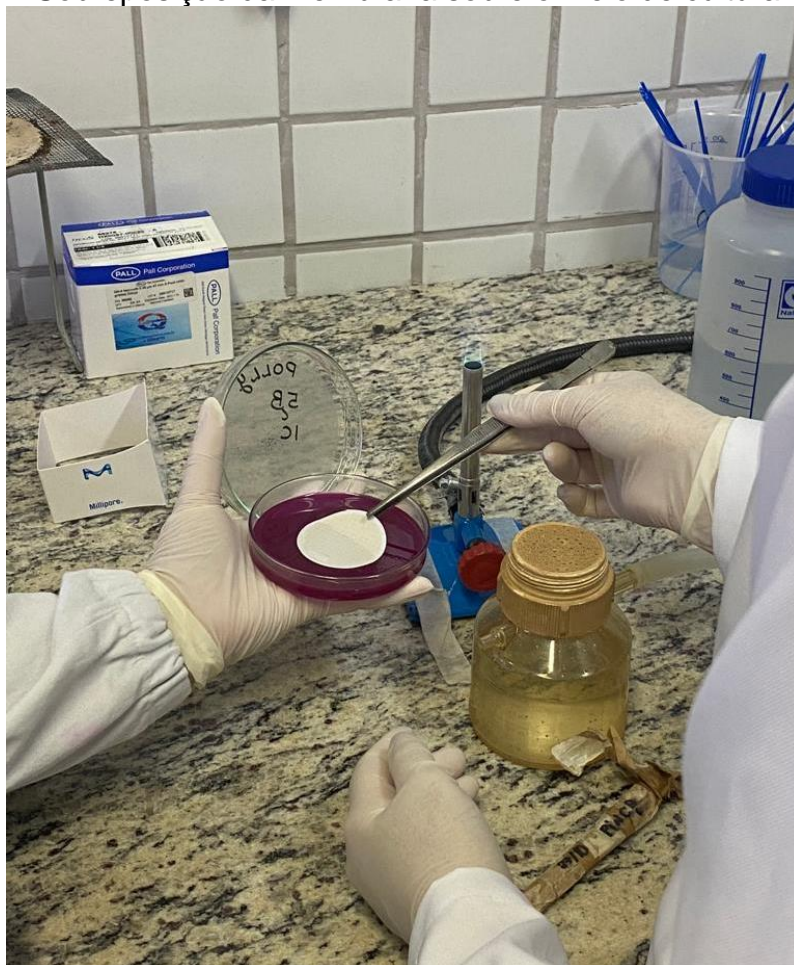
Imagem 2: Sobreposição da membrana sobre o meio de cultura ENDO-les.

Foram feitas duas filtrações com amostras de cada poço seguindo o procedimento descrito, sendo que uma membrana foi colocada sobre o meio ENDO-les e incubada invertida a 35°C por 24h, para detecção de coliformes totais. E a outra membrana foi aplicada sobre o ágar Macconkey e incubada a 45°C por 24h, para detecção de coliformes termotolerantes, conforme demonstra a imagem 2.

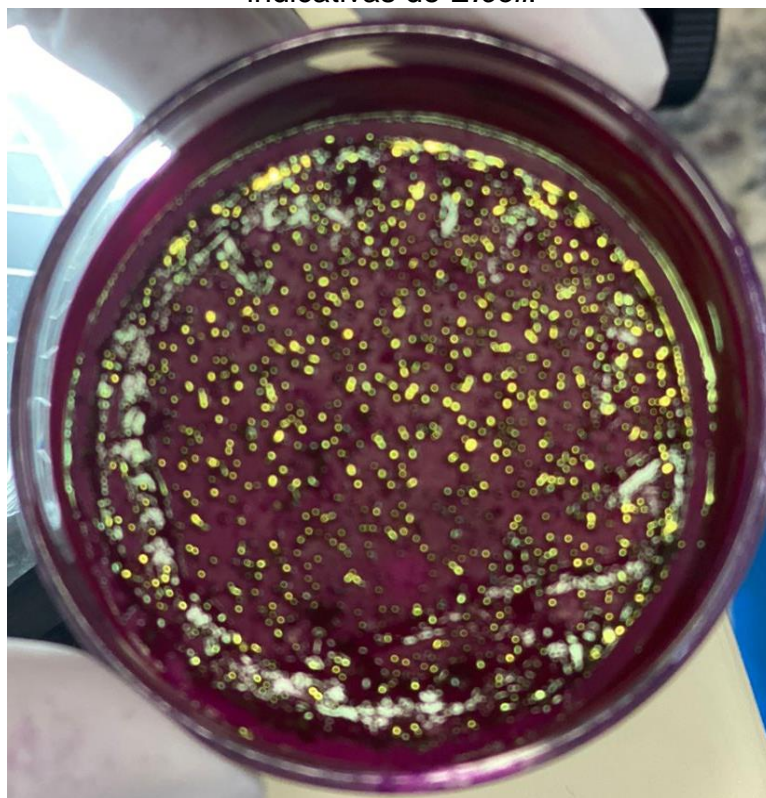
Imagem 4: Foto desfocada para visualização do brilho metálico das colônias indicativas de *E.coli*.

Em relação à presença de *E.coli*, 77,7% (7 poços) das amostras exibiram colônias verde metálico, que é indicativo de *E.coli*. (imagem 4), o que reforça o problema, visto que a legislação não permite presença de *E.coli* em água para consumo humano. As colônias que cresceram em meio ENDO-les estão apresentadas na imagem 3. Macedo et al., (2020) fez uma análise em água em várias propriedades rurais de uma região do Sul do Brasil, eles pesquisaram a presença de *E. coli* em 58
