PLANEJAMENTO E CONTROLE NA EXECUÇÃO DE ESTRUTURAS PRÉ-MOLDADAS DE CONCRETO ARMADO - ESTUDO DE CASO DE UM SUPERMERCADO ATACADISTA

PLANNING AND CONTROL IN THE EXECUTION OF PRECAST REINFORCED CONCRETE STRUCTURES - CASE STUDY OF A WHOLESALE SUPERMARKET

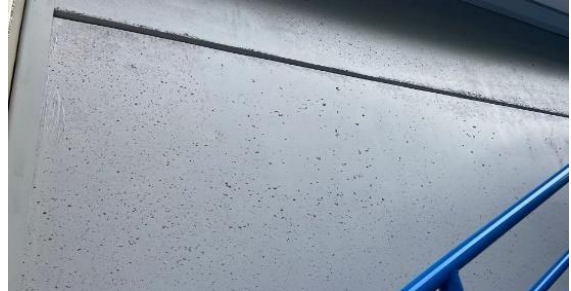
Quadro 5 – Peças pré-moldadas de concreto armado com bolhas, quebras e armação exposta

Em ocorrência de bolhas (ar que é incorporado durante o processo de mistura e que permanecem na superfície do concreto), constatou-se que a vibração não era executada de modo correto, sendo executada próxima das faces das formas o que pode ter contribuído para a ocorrência das bolhas, conforme quadro 5 – foto 05.

Durante as visitas, viu-se como ilustrado no quadro 5 – foto 06, que as quebras não se apresentaram como avaria de grande incidência. As quebras foram oriundas da movimentação interna das peças (desforma e estocagem).

Foto 05: Painéis pré-moldado emassados com 2 demãos, conforme o contratado	Foto 06: Vigas pré-moldadas com quebras e armadura exposta

Sabe-se que estas são altamente prejudiciais à durabilidade dos elementos, pois são portas de entrada para a penetração de umidade, água e gases para a região interior do concreto, podendo atingir à armadura, o que conseqüentemente acaba comprometendo a capacidade resistente da estrutura, reduzindo assim, sua vida útil Joukoski et al (2002). Além disso, as bolhas acabam comprometendo a estética do elemento, causando maiores custos com acabamentos como apresentados no quadro 5 - foto 05, o previsto contratado não foi suficiente, gerando aditivos e problemas estéticos.

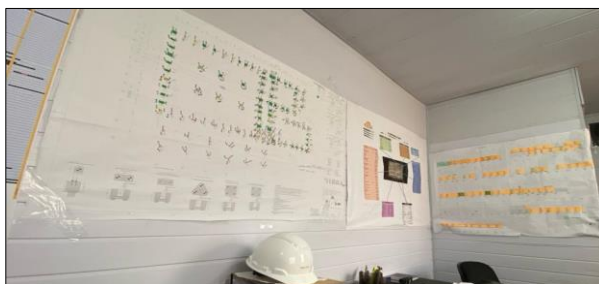
Figura 6 e 7 – Marcações de controle e projetos arquitetônicos (sala de engenharia)

Seguindo a mesma idealização, os projetos arquitetônicos, e estruturais foram plotados e inseridos no refeitório, ponto escolhido de maior visualização e acesso a todos os colaboradores da equipe, e inserido na sala de engenharia, como podem ser observados nas figuras 6, 7 e 8.

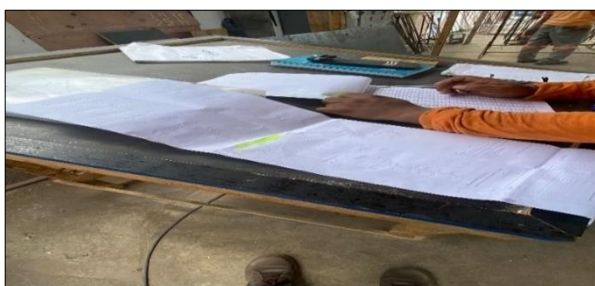
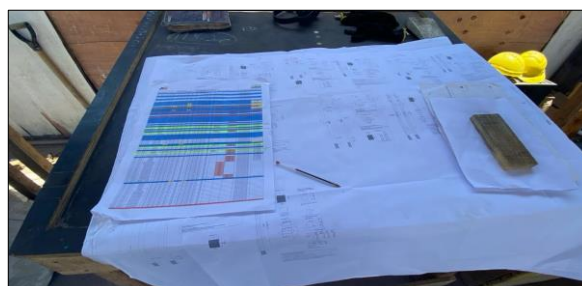
Figuras 9 e 10 – Verificação junto ao lider de produção das peças pré-moldas

Ressalta-se que os projetos estruturais correspondentes as produções são entregues junto as planilhas. Conforme ilustrado na figuras 9 e 10, passou-se a ser realizado diariamente o controle das armações e concretagens conforme a planilha de produção semanal em conformidade com os projetos referentes a cada peça.
