**PROPOSTAS DE TÉCNICAS DE REPARO PARA MANIFESTAÇÕES
PATOLÓGICAS OCASIONADAS PELA UMIDADE ASCENDENTE – ESTUDO DE
CASO EM UMA RESIDÊNCIA UNIFAMILIAR NA SERRA/ES**

***PROPOSALS FOR REPAIR TECHNIQUES FOR PATHOLOGICAL
MANIFESTATIONS CAUSED BY RISING HUMIDITY – CASE STUDY IN A
SINGLE-FAMILY RESIDENCE IN SERRA/ES***

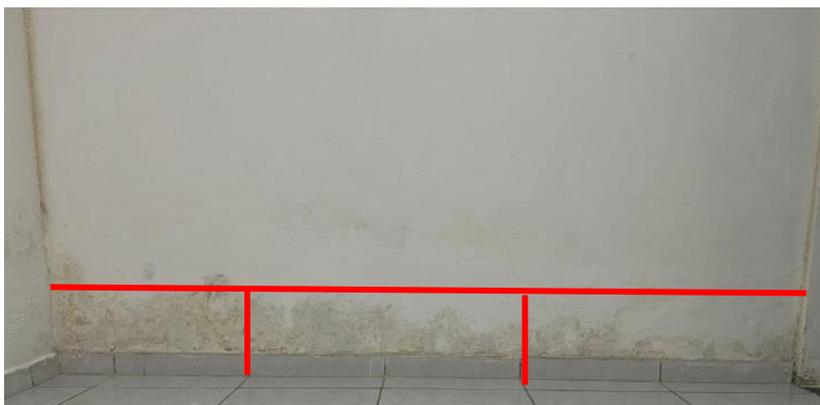
Figura 2 – Parede de Desenvolvimento

Para a realização dos testes foi escolhido um quarto entre os cômodos da casa, o mesmo apresenta 10m² onde ficou definido como utilizável uma parede que possui 3,90m² e já apresenta manifestações patológicas decorrente da umidade por capilaridade (conforme figura 2). A mesma será dividida em partes iguais a 1m obtendo um distanciamento de um impermeabilizante a outro de 30cm.

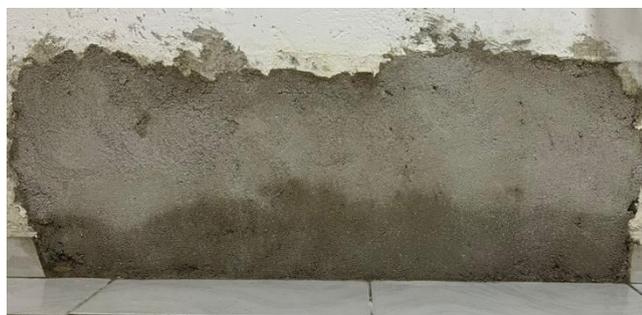
Figura 8 – Parede apresentando infiltração por capilaridade

Já a técnica do aditivo de Sika 1, no dia 28/10/2023 devido à forte chuva da madrugada, apresentando cerca de 70mm conforme o Instituto Nacional de Meteorologia – INMET, apresentou uma infiltração por capilaridade (conforme figura 8) de forma considerável, visto que o processo de molhagem começou no dia anterior e a chuva foi somente durante a madrugada.

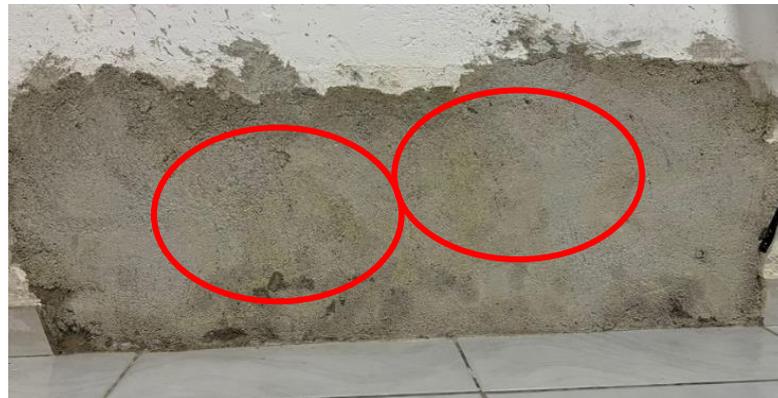
Figura 9 – Parede apresentando manifestação patológica do tipo mofo

Em seguida, durante o processo de registro fotográfico e acompanhamento das técnicas foi observado que após uma semana na data 05/11/2023 da ocorrência da chuva e continuação do processo de molhagem manual, o surgimento de manchas amareladas em toda a parte da parede onde foi aplicado o aditivo, essa mancha apresenta características de mofo (conforme figura 9), seguindo até a finalização do estudo.

Com este fato é possível afirmar que se o revestimento final com emassamento e uma pintura, fosse finalizado, a mesma já estaria apresentando manifestações patológicas.

A técnica da sika 1 foi a que apresentou um baixo custo, porém é possível observar que na primeira chuva já é possível observar o surgimento de infiltração por capilaridade e da presença de manifestação patológica do tipo mofo, sendo assim o seu custo-benefício não apresenta bom desempenho.

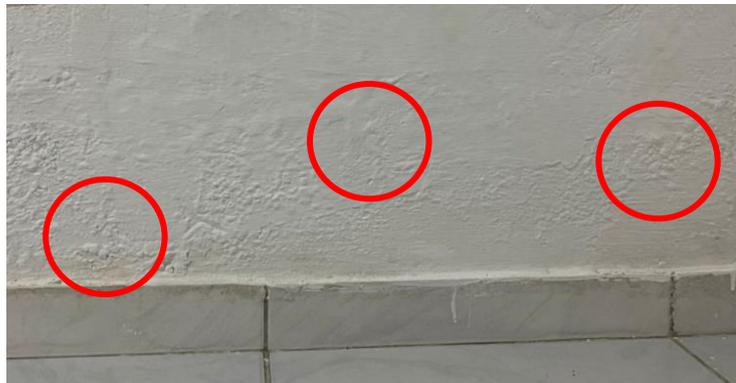
Figura 10 – Parede com presença de vesículas

Já a técnica da tinta impermeável, no início de sua aplicação se mostrou bem resistente a umidade conforme a garantia o produto, porém no dia 10/11/2023 foi observado o surgimento de manifestações patológicas do tipo vesículas que se proliferaram pela estrutura estudada mantendo seu tamanho conforme apresentado na figura 10. Todas as informações citadas anteriormente estão presentes no apêndice 1 deste artigo e no gráfico 2.

A tinta impermeável no início apresentou bons resultados, porém logo em seguida é possível observar presença de manifestações patológicas do tipo vesículas, sendo assim o seu custo-benefício também não se faz viável para a solução do surgimento de manifestações patológicas decorrentes da infiltração por capilaridade.
