**ANÁLISE DE MANIFESTAÇÕES PATOLÓGICAS: ESTUDO DE CASO
REALIZADO NA COBERTURA DOS PRÉDIOS DE UM CONDOMÍNIO NA REGIÃO
LITORÂNEA DA SERRA - ESPÍRITO SANTO**

***PATHOLOGICAL MANIFESTATIONS ANALYSIS: A CASE STUDY CONDUCTED
ON THE ROOFING OF BUILDINGS IN A COASTAL CONDOMINIUM IN SERRA -
ESPÍRITO SANTO***

Patrick Shuan Pedrollo Almeida¹

Clarisse Pereira Pacheco²

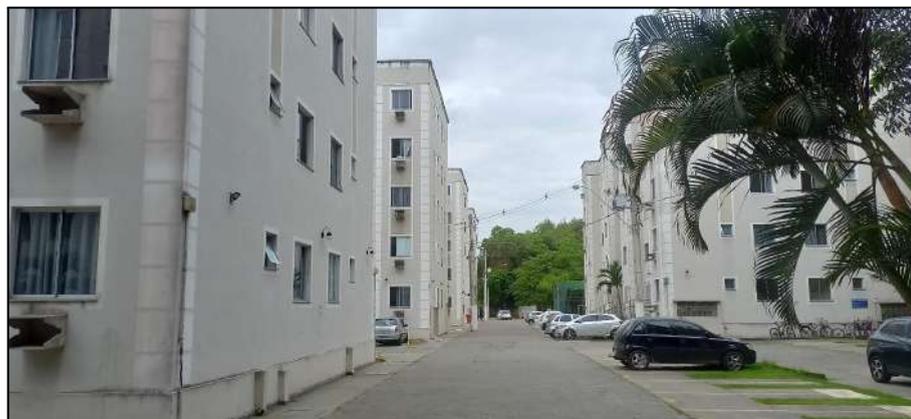
Figura 3 – Área comum do condomínio

A primeira visita técnica foi realizada no dia 31/10/2022 com o objetivo de analisar o ambiente a ser estudado como um todo, onde o maior objetivo foi procurar as manifestações patológicas que mais se destacavam no condomínio, analisando a área externa dos prédios, estacionamentos e áreas de lazer (Figura 3).

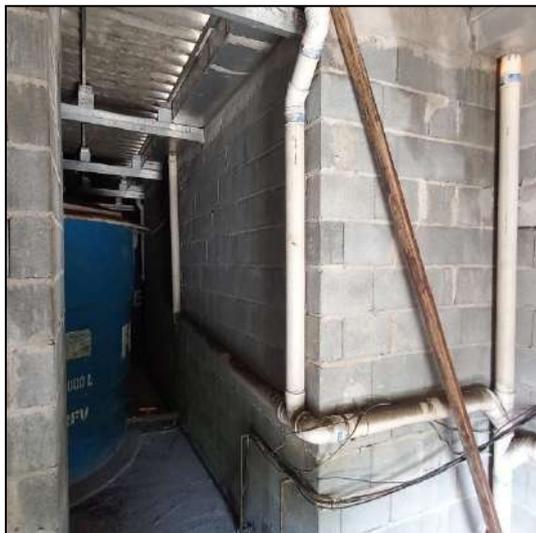
Figura 7 – Casa de máquinas e caixas d'água

A segunda inspeção, realizada em 18/03/2023, foi especificamente voltada para a análise detalhada das coberturas dos edifícios, abrangendo áreas como casa de máquinas e a região das caixas d'água (Figura 7). Durante essa visita mais aprofundada, tornaram-se evidentes diversas manifestações patológicas relacionadas a infiltrações provenientes das coberturas dos edifícios, impactando sobretudo os moradores dos 4º e 5º andares, além de comprometer as paredes e tetos das casas de máquinas (Figura 8). Essa fase da pesquisa desempenhou um papel crucial ao identificar as origens específicas das patologias e suas correlações com as áreas estratégicas da cobertura, estabelecendo assim uma base sólida para a continuidade do estudo.

A constatação de que as infiltrações afetavam predominantemente os moradores dos 4º e 5º andares destaca a necessidade de intervenções específicas nessas áreas, visando não apenas a correção imediata dos problemas, mas também a implementação de medidas preventivas para garantir a durabilidade e a eficiência das soluções adotadas. Essa abordagem direcionada permitiu uma compreensão mais aprofundada dos desafios enfrentados pelos residentes e orientou a formulação de estratégias eficazes para a fase subsequente da pesquisa.

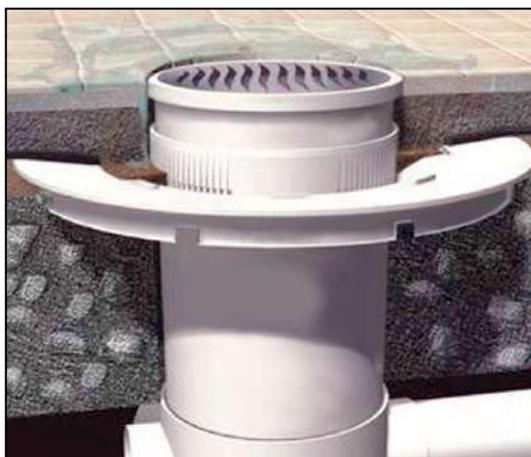
Figura 20 – Caixa Ralo

Outra questão que requer extrema atenção diz respeito aos problemas relacionados aos ralos. A situação local evidencia a presença de uma extensa área verde ao redor do condomínio, o que, aliado aos ventos, faz com que as folhas das árvores se acumulem nas coberturas. Com a ocorrência das chuvas, essas folhas obstruem os ralos, impedindo o adequado escoamento da água para o sistema hidrossanitário.

A troca de todos os ralos existentes e a instalação em locais que não possuem é uma medida crítica a ser implementada para solucionar os problemas relacionados à drenagem das coberturas (Figura 20). Além que, a instalação de novas caixas de ralo em locais danificados ou desprovidos de filtros internos é essencial para evitar a entrada de um grande volume de folhas no sistema hidrossanitário, o que poderia levar a problemas ainda mais graves, como entupimentos e danos estruturais. Portanto, a implementação dessas medidas é fundamental para garantir a eficácia do sistema de drenagem nas coberturas do condomínio.

Diante disso, a solução para esse problema reside na implementação de limpezas semanais no local, visando a remoção do acúmulo de folhas e detritos nos ralos. Recomenda-se realizar essas limpezas mensalmente, dado o tamanho considerável da cobertura e a presença abundante de árvores nas proximidades. No entanto, dependendo da frequência de chuvas intensas e ventos fortes na região, pode ser aconselhável aumentar a frequência das limpezas para pelo menos uma vez a cada duas semanas, a fim de garantir um funcionamento eficaz do sistema de drenagem.
