**ANÁLISE DA EFICÁCIA DO SISTEMA DE INTERCEPTAÇÃO DE ESGOTO  
SANITÁRIO EM REDE PLUVIAL NA BACIA DO CÓRREGO LARIPE – BAIRRO  
VILA NOVA DE COLARES, SERRA/ES**

**ANALYSIS OF THE EFFECTIVENESS OF THE SANITARY SEWAGE  
INTERCEPTION SYSTEM IN THE STORMWATER NETWORK IN THE BASIN OF  
THE STREAM LARIPE – NEIGHBORHOOD VILA NOVA DE COLARES,  
SERRA/ES**

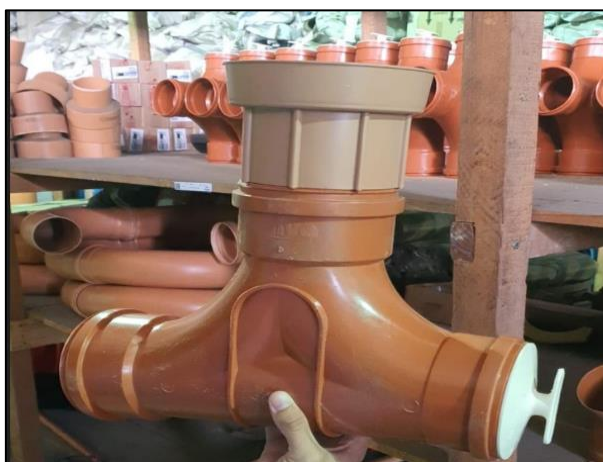
Figura 1 - Ponto de ligação domiciliar

Segundo Braga (2014) é a tubulação que liga a rede domiciliar a rede pública (Figura 1) afim de receber o esgoto residual e realizar o transporte para rede pública de coleta de esgoto. Em conformidade com a NBR 9648 (1986) a rede coletora de esgoto (Figura 2) é uma rede implantada em ruas, avenidas e locais de servidão, captando o esgoto sanitário de residências e indústrias.

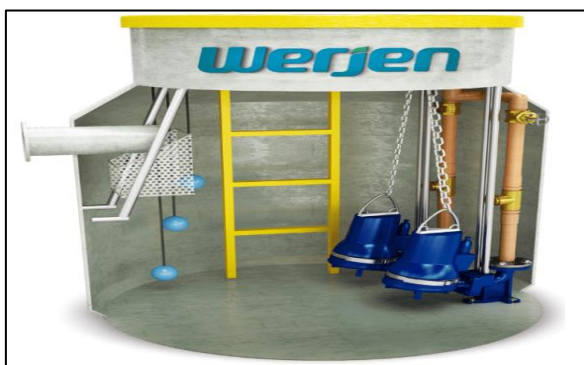
Figura 3 - Estação elevatória

Para a NBR 12208 (1992), a estação elevatória (Figura 3) é uma estrutura que tem por finalidade armazenar e recalcar o esgoto para áreas que estão distantes da rede de coleta ou direcionar o efluente para locais que estão em um nível mais elevado. De acordo com a NBR 12208 (1992), a estação de tratamento de esgoto (Figura 4) é a unidade operacional do sistema de esgotamento sanitário que através de processos físicos, químicos ou biológicos removem as cargas poluentes do esgoto, devolvendo o produto final ao ambiente, efluente tratado, em conformidade com os padrões exigidos pela legislação ambiental.

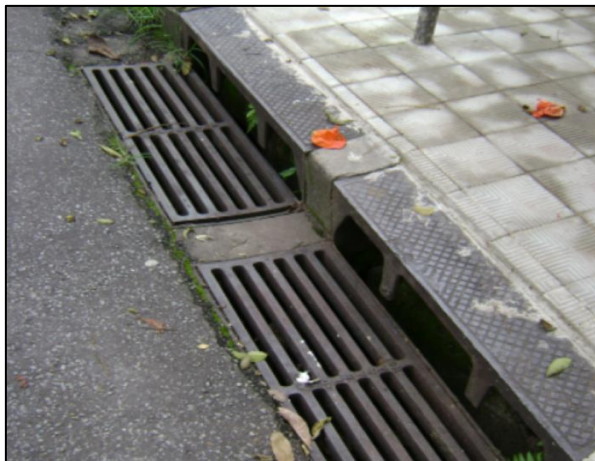
Figura 5 - Boca de lobo

Em conformidade com a NBR 10844 (1989), caixa ralo (Figura 5) é um dispositivo com orifícios que permite que a água seja drenada até a rede de escoamento. Sua aplicação é absolutamente essencial para evitar alagamentos. A galeria de águas pluviais (Figura 6) trata-se do conjunto de tubulações que têm como objetivo captar, transportar e drenar a água da chuva das áreas urbanas até rios, córregos ou canais.

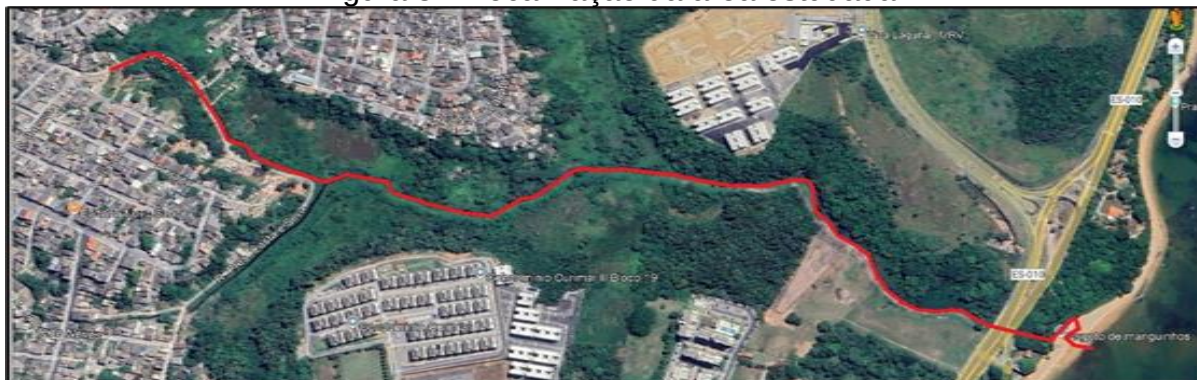
Figura 8 – Localização da área estudada

Conforme Saraiva (2022), foram obtidos resultados através de ferramentas como Google Forms, que por meio de perguntas foi possível definir o local para início dos estudos (Figura 8) e execução do projeto. Com base nas respostas obtidas foi identificado necessidade de propor solução para cessar o lançamento de esgoto no córrego Laripe, que desagua na praia da Baleia em Manguinhos.

Através da visita técnica realizada in loco foi possível identificar o ponto que a rede de drenagem desagua no córrego, e causa alteração a característica do local por estar acometida com fluxo de esgotamento sanitário.

Conforme ilustrado na Figura 8, o ponto de implantação da caixa de tempo seco possui certo distanciamento com o mar, devido a isso é possível analisar que mesmo que houver eventos de aumento de vazão devido a precipitação pluviométrica, parte será direcionada para rede de coleta e tratamento e parte do efluente diluído seguirá o encaminhamento do córrego existente.

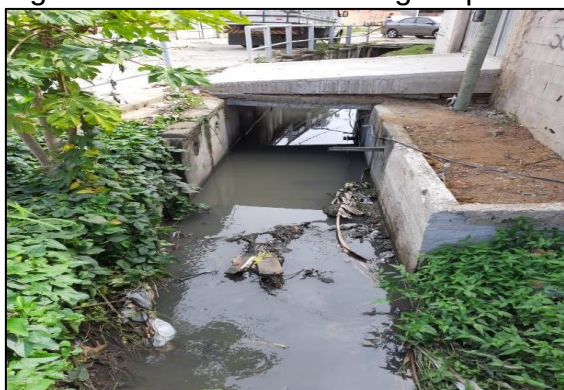
Figura 9 – Galeria de drenagem pluvial

Durante a visita também foi realizada entrevista com moradores que residem próximo ao local em estudo, e foi constatado a dificuldade enfrentada no dia a dia com a baixa qualidade de vida e precariedade dos serviços de infraestrutura urbana e problema com saúde devido à proximidade com o córrego poluído (Figura 9). Em seguida, foi realizada uma visita na praia da baleia, há uma determinada distância do despejo ilegal no mar, é possível detectar o odor que incomoda a todos que passam na região e até os próprios moradores e banhistas, além da coloração escura da areia que demonstra estar possivelmente contaminada (Figura 10).

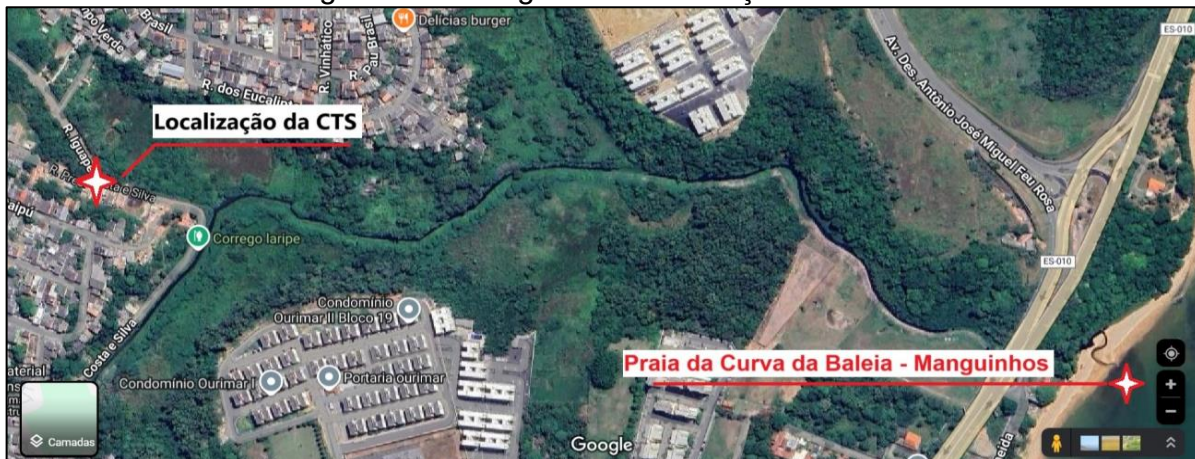
Figura 12 – Imagem da localização da caixa

Para que haja melhor viabilidade técnica e financeira foi analisado o local de execução da caixa de tempo seco (Figura 12), e considerado como localização estratégica o ponto onde não possui lançamentos irregulares a jusante da caixa de tempo seco, e que possui maior proximidade com a rede coletora de esgoto existente que receberá o efluente interceptado.

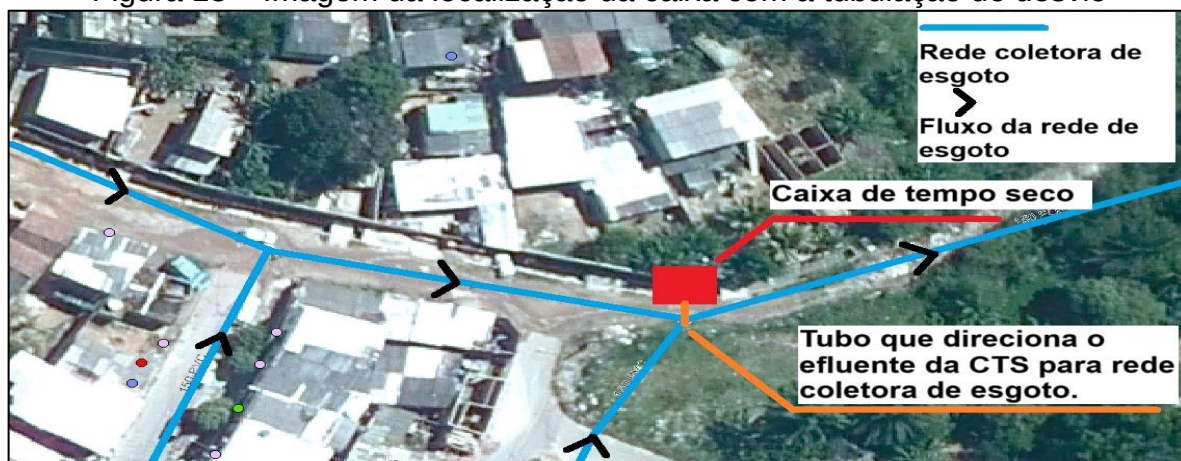
Figura 13 – Imagem da localização da caixa com a tubulação de desvio

O local já possui toda estrutura definida para a caixa de tempo seco, pendente apenas execução do desvio do efluente existente (Figura 13), que deverá ser executado na geratriz inferior da caixa através de escavação mecânica no fundo da galeria para tornar sua cota de fundo inferior à sua cota de superfície, criando um desnível de cotas que possibilita desvio do efluente através de um tubo (Figura 14) que deverá ser instalado para que possa direcionar o fluido para a rede de coleta e tratamento (Figura 15).
